### TRANSACTION

Votre N° de dossier : MA2410175003

7 rue des Templiers  
44330 Le Pallet  
App. 1 (RDC)

## ÉTAT DE L'INSTALLATION INTERIEURE D'ELECTRICITE

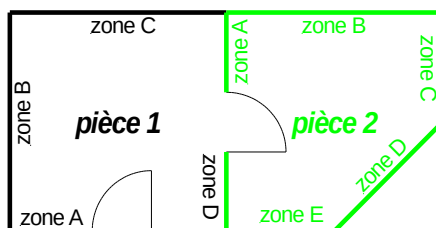
Chaque local visité et reproduit sur le croquis, est divisé en « zones de diagnostic » : à chaque zone est attribuée arbitrairement une lettre (A, B, C...).

La « zone A » comprend toutes les unités de diagnostic présentes sur le mur par lequel l'expert a pénétré dans la pièce, et ainsi de suite. Vous trouverez une illustration de ce principe de dénomination sur le croquis ci-dessous :

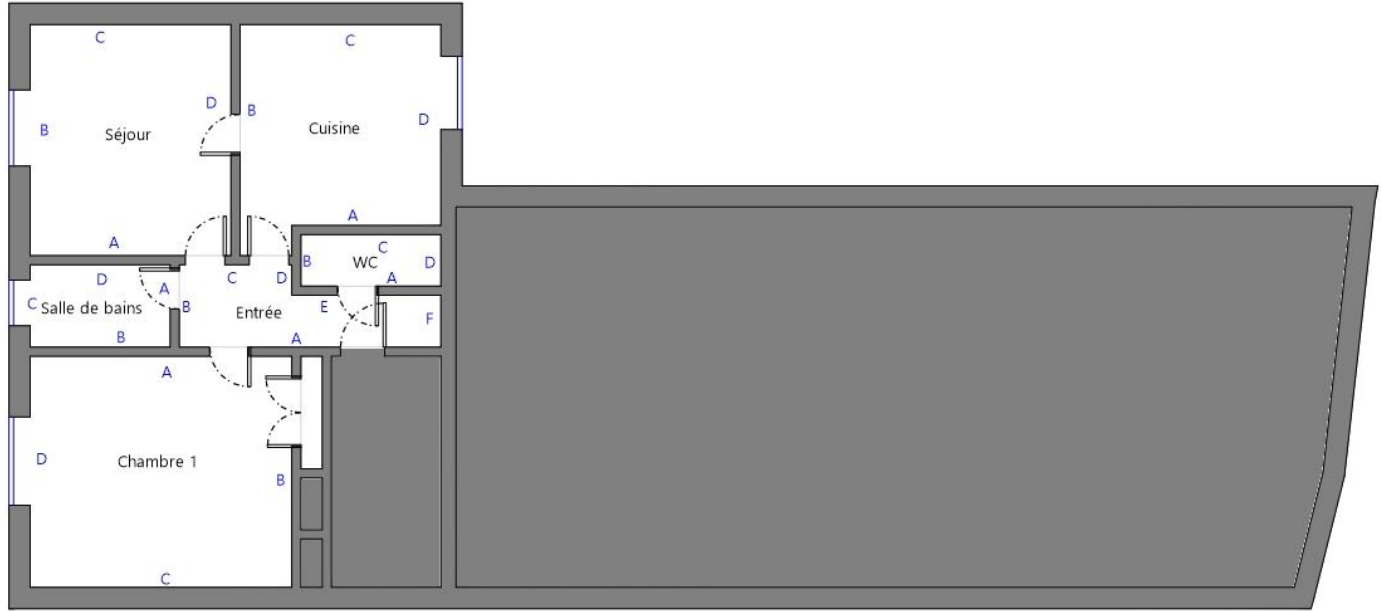
6 - CROQUIS DE REPERAGE DU BIEN VISITE / PHOTOS

Rez-de-chaussée

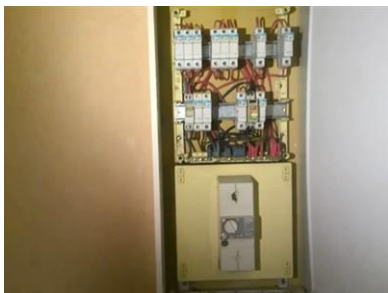
Photo du Compteur électrique

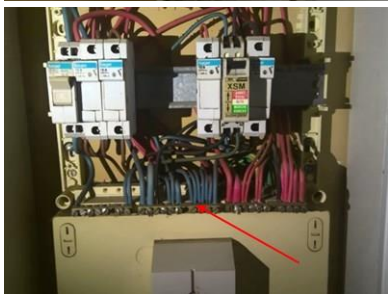
Photo PhEle001

Libellé de l'anomalie : B4.3 c Plusieurs circuits disposent d'un conducteur neutre commun dont les conducteurs ne sont pas correctement protégés contre les surintensités.

Remarques : Présence de conducteur(s) neutre(s) commun(s) à plusieurs circuits avec des conducteurs de phase non regroupés sous la même protection contre les surintensités ; Faire intervenir un électricien qualifié afin de regrouper les conducteurs de phase sous une même protection ou de supprimer le(s) conducteur(s) neutre(s) commun(s) (Rez de chaussée - Entrée)

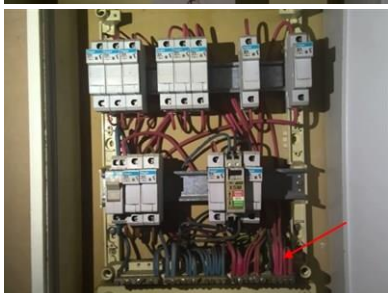
Photo PhEle002

Libellé de l'anomalie : B4.3 f3 A l'intérieur du tableau, la section d'au moins un conducteur alimentant les dispositifs de protection n'est pas adaptée au courant de réglage du disjoncteur de branchement.

Remarques : La section des conducteurs de pontage n'est pas en adéquation avec le courant de réglage du disjoncteur de branchement (Rez de chaussée - Entrée)

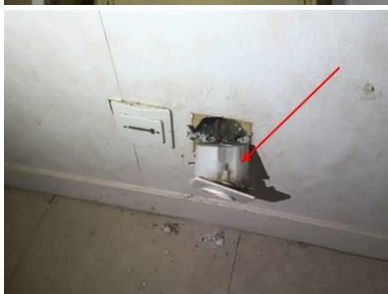
Photo PhEle003

Libellé de l'anomalie : B7.3 a L'Enveloppe d'au moins un matériel est manquante ou détériorée.

Remarques : Présence de matériel électrique en place dont l'enveloppe présente des détériorations ; Faire intervenir un électricien qualifié afin de remplacer les matériels présentant des détériorations (Rez de chaussée - Séjour)

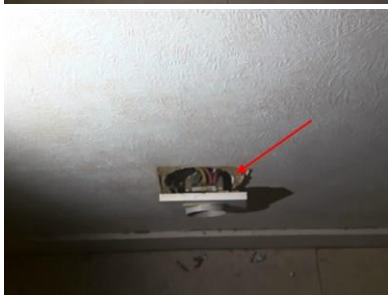
Photo PhEle004

Libellé de l'anomalie : B7.3 d L'installation électrique comporte au moins une connexion avec une partie active nue sous tension accessible.

Remarques : Présence de connexion de matériel électrique présentant des parties actives nues sous tension ; Faire intervenir un électricien qualifié afin de remplacer les matériels présentant des parties actives nues sous tension

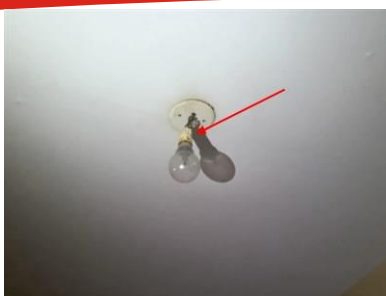
Photo PhEle005

Libellé de l'anomalie : B8.3 b L'installation comporte au moins un matériel électrique inadapté à l'usage.
