### TRANSACTION

Votre N° de dossier : MA2410175005

Bien immobilier expertisé : **7 rue des Templiers  
44330 Le Pallet  
App. 2 (1er étage a gauche)**

Visite effectuée le : **28/10/2024**  
Nature / état de l'immeuble :

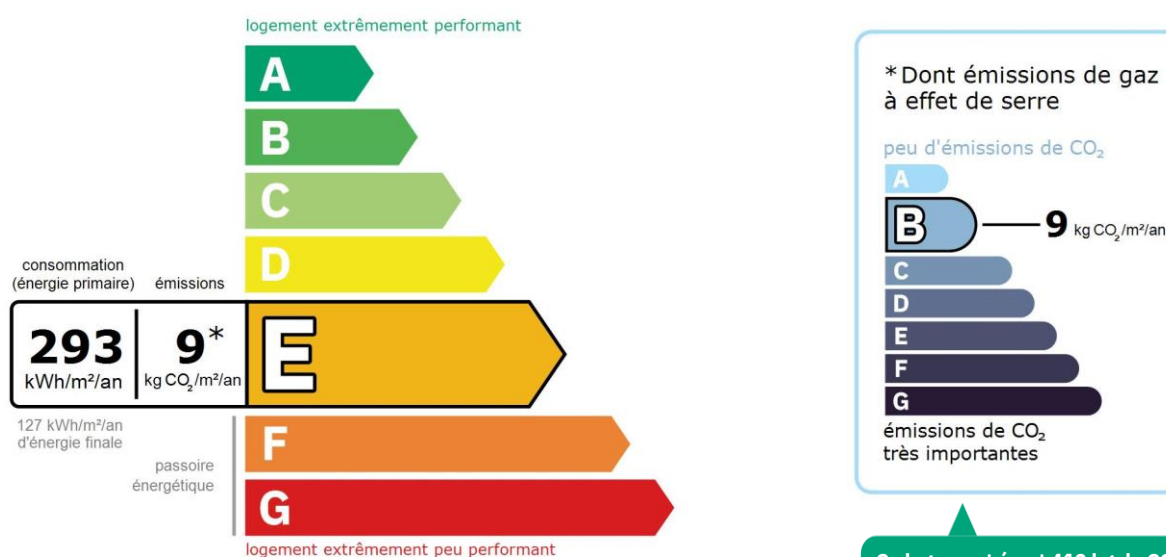
## Performance énergétique et climatique

Le niveau de consommation énergétique dépend de l'isolation du logement et de la performance des équipements. Pour l'améliorer, voir pages 4 à 6

Ce logement émet 412 kg de CO<sub>2</sub> par an, soit l'équivalent de 2 132 km parcourus en voiture.  
Le niveau d'émissions dépend principalement des types d'énergies utilisées (bois, électricité, gaz, fioul, etc.)

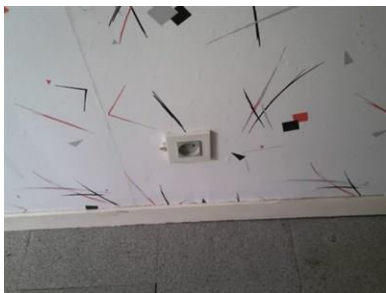
Photo PhEle001

Libellé du point de contrôle : B3.3.6 a1 Au moins un socle de prise de courant ne comporte pas de broche de terre.

Remarques : Présence de circuits électriques non équipés de conducteurs de protection ; Faire intervenir un électricien qualifié afin d'installer des conducteurs de protection sur les circuits qui n'en sont pas équipés (2ème étage - Chambre)

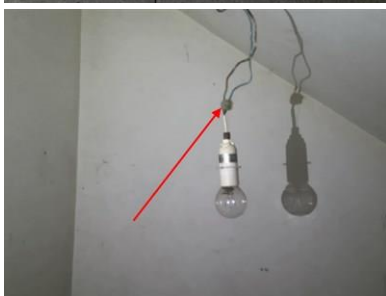
Photo PhEle002

Libellé de l'anomalie : B7.3 d L'installation électrique comporte au moins une connexion avec une partie active nue sous tension accessible.

Remarques : Présence de connexion de matériel électrique présentant des parties actives nues sous tension ; Faire intervenir un électricien qualifié afin de remplacer les matériels présentant des parties actives nues sous tension (2ème étage - Debarras)

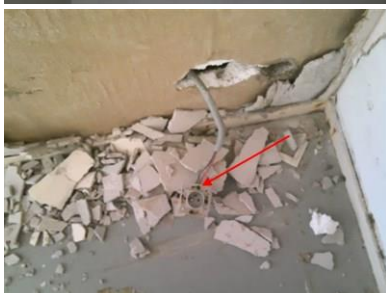
Photo PhEle003

Libellé de l'anomalie : B7.3 a L'Enveloppe d'au moins un matériel est manquante ou détériorée.

Remarques : Présence de matériel électrique en place dont l'enveloppe présente des détériorations ; Faire intervenir un électricien qualifié afin de remplacer les matériels présentant des détériorations (1er étage - Séjour)

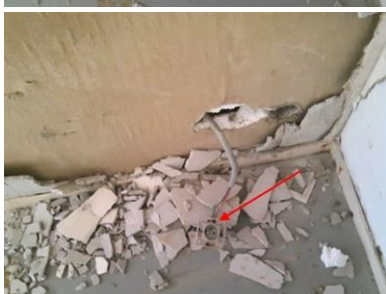
Photo PhEle004

Libellé de l'anomalie : B8.3 e Au moins un conducteur isolé n'est pas placé sur toute sa longueur dans un conduit, une goulotte ou une plinthe ou une huisserie, en matière isolante ou métallique, jusqu'à sa pénétration dans le matériel électrique qu'il alimente.

Remarques : Présence de conducteurs électriques non protégés mécaniquement ; Faire intervenir un électricien qualifié afin d'installer des protections mécanique sur les conducteurs non protégés (1er étage - Séjour)

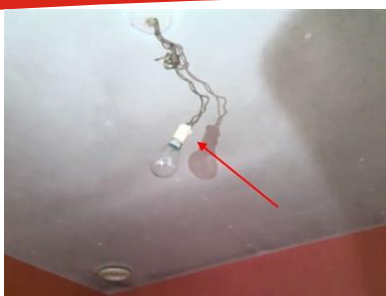
Photo PhEle005

Libellé de l'anomalie : B8.3 b L'installation comporte au moins un matériel électrique inadapté à l'usage.
