CONSTAT DE RISQUE D'EXPOSITION AU PLOMB

N° de dossier : **MA2410175006**

Date de réalisation : **28/10/2024**

COMMUNE DE LE PALLET
7 rue des Templiers
44330 Le Pallet

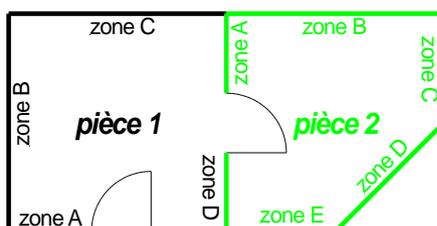
Chaque local visité et reproduit sur le croquis, est divisé en « zones de diagnostic » : à chaque zone est attribuée arbitrairement une lettre (A, B, C...).

La « zone A » comprend toutes les unités de diagnostic présentes sur le mur par lequel l'expert a pénétré dans la pièce, et ainsi de suite. Vous trouverez une illustration de ce principe de dénomination sur le croquis ci-dessous :
